# RELATÓRIO DE SITUAÇÃO DE EMERGÊNCIA

CPFL Paulista

SÃO CARLOS

20/03/2018 – 22/03/2018

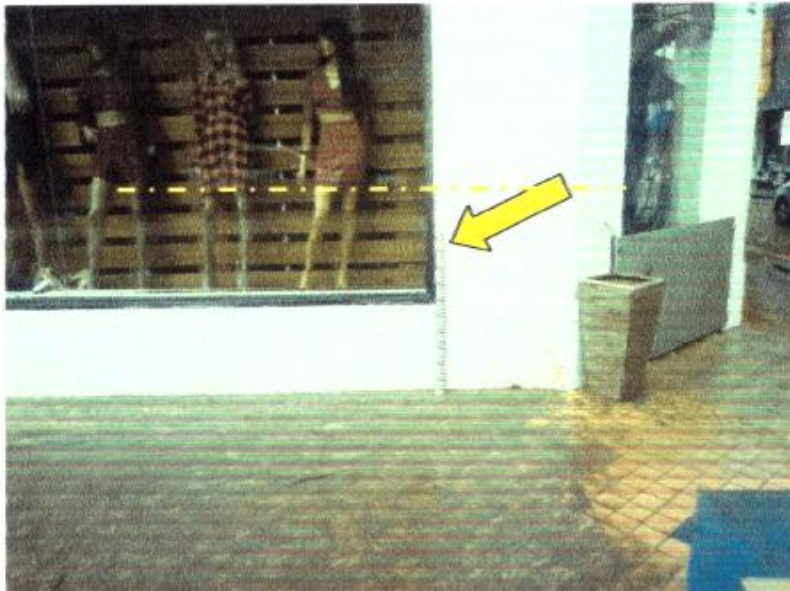
**Foto 09: Nível da água atingido (1.30 m) na Avenida Comendador Alfredo Maffei e Rua nove de julho na margem esquerda do Córrego Gregório.**

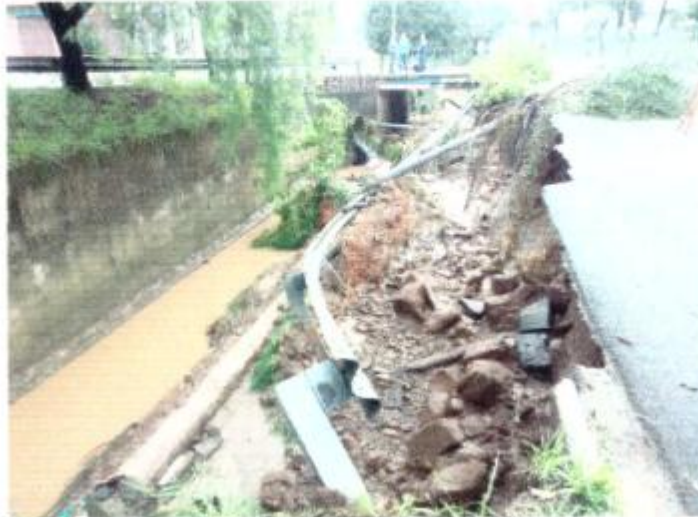
Foto 17: Av. Comendador A Maffei com Rua São Paulo.
