RELATÓRIO DE SITUAÇÃO DE EMERGÊNCIA

CPFL PAULISTA

Período 21/10/2019 a 22/10/2019

ID: 297

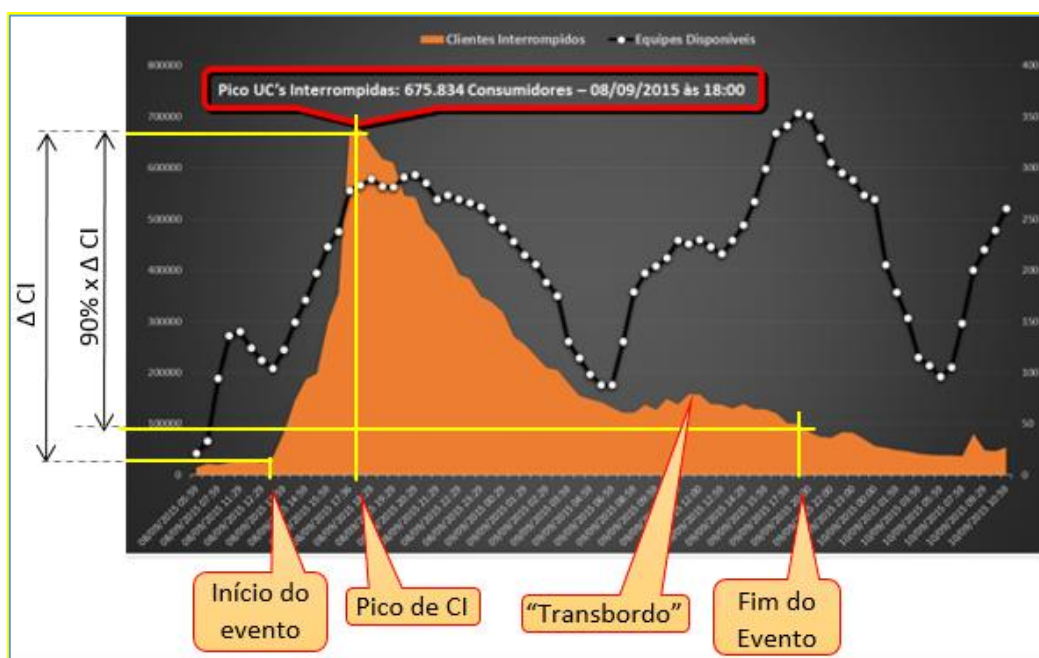
Gráfico 1 – Exemplo de identificação da faixa considerada para classificação de ocorrências num Evento Climático

Para identificação do fim do Evento foi utilizado o critério matemático de restabelecimento do fornecimento de energia a 90% dos clientes interrompidos (CI) entre o início do Evento e o máximo de CI. Entende-se que este critério matemático corrobora o transbordo de ocorrências causadas pelo deslocamento no tempo do Evento Meteorológico. Segue abaixo gráfico que exemplifica o critério utilizado para determinar o fim do Evento Meteorológico.

Dessa forma, a faixa de tempo considerada para classificação das interrupções decorrentes do Evento Climático é a mostrada abaixo:

Período	Dia	Horário
Início	21/10/2019	14h32min
Fim	22/10/2019	02h51min

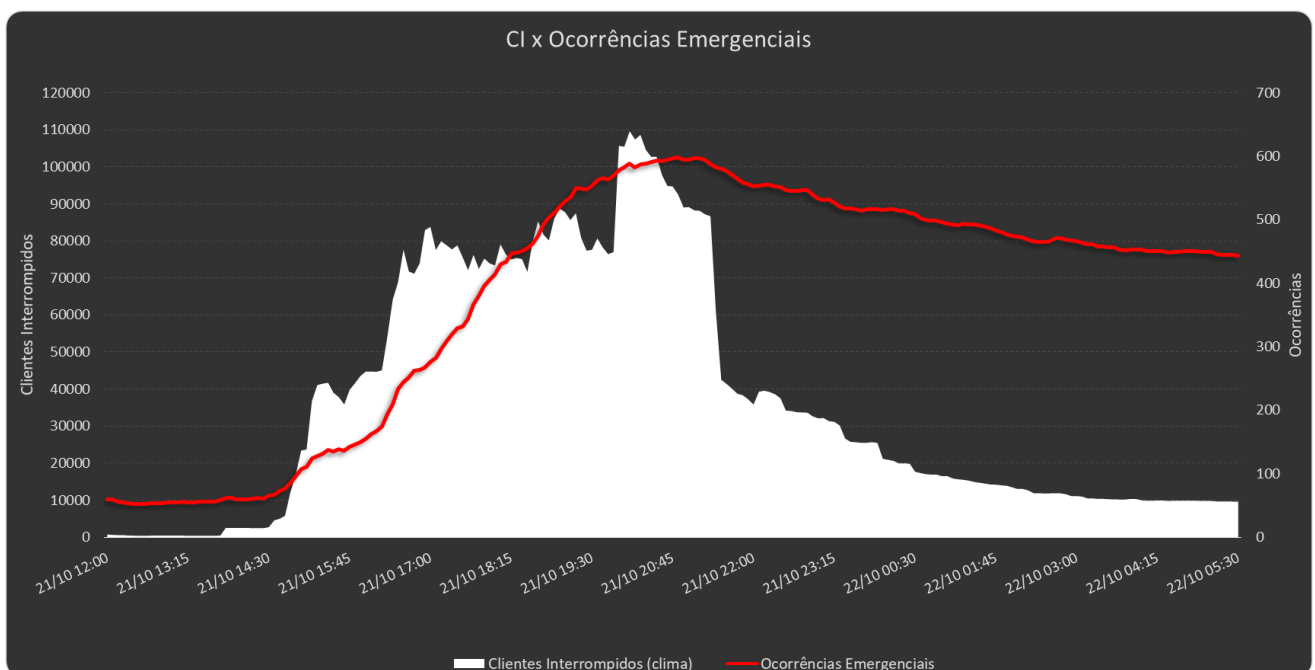
Gráfico 2 – Curva de CI e Ocorrências durante o Evento Climático

O gráfico a seguir ilustra a evolução no tempo do “número de ocorrências X número de consumidores interrompidos (CI)” desde o início do evento no dia 21 até o fim no dia 22 de outubro. Para o atendimento das interrupções adicionais decorrentes do evento fez-se necessário acionar equipes em jornada extra, devido à elevação significativa em curto espaço de tempo da quantidade de ocorrências.

Pode-se observar a eficácia no despacho e na atuação das equipes. Às 20h:00min do dia 21 de outubro o número de consumidores interrompidos atingiu um pico de aproximadamente 110 mil, e às 21h30min do dia 21 de outubro o número de consumidores interrompidos já estava reduzido em aproximadamente 60%.

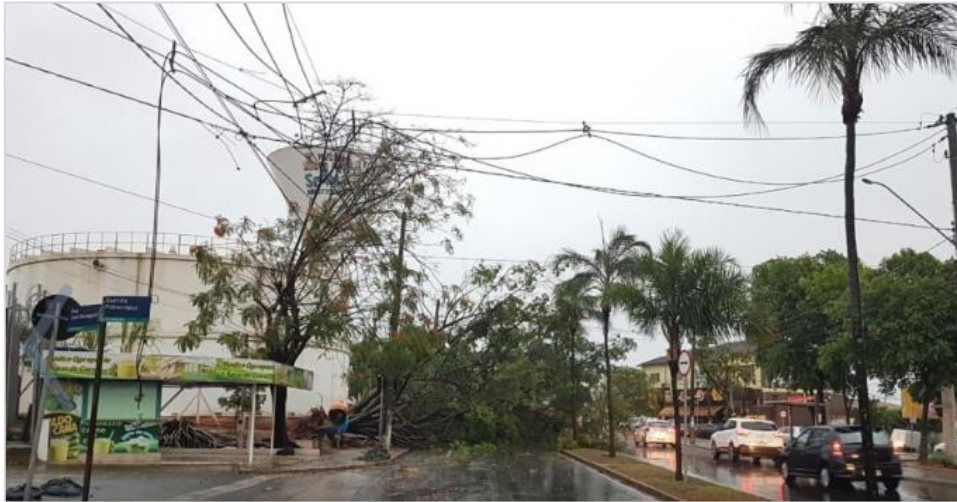
Figura 11 - Registro Jornalístico

A chuva provocou estragos na região na tarde desta segunda-feira, 21. Em Rio Preto, pelo menos nove árvores caíram, uma delas na Escola Municipal Guiomar Maia, no São Deocleciano. Outra caiu perto do colégio São José, interrompendo o fornecimento de energia elétrica. Outras quedas foram registradas na região da Villa Borghese, Estância Santa Catarina, no São Jorge, na frente de uma igreja, e na avenida Potirendaba. Ninguém ficou ferido.

Fortes chuvas causam danos e interrupção de energia em toda a cidade
