RELATÓRIO DE SITUAÇÃO DE EMERGÊNCIA

CPFL PAULISTA

Período: 12/01/2020

ID: 310

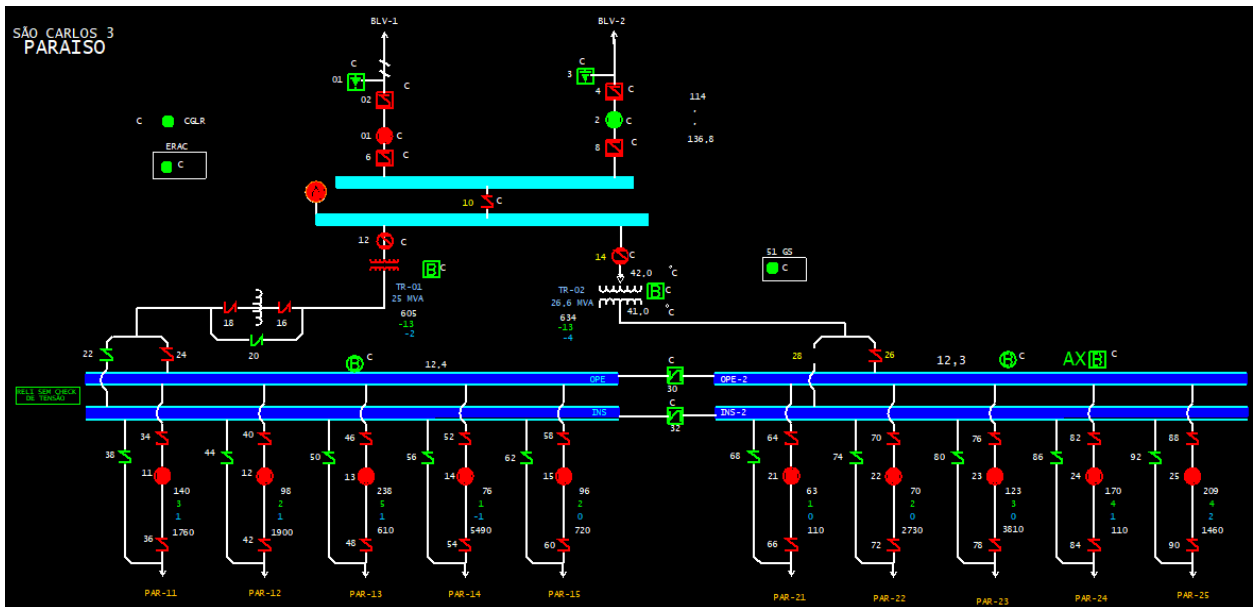
Figura 4 – Diagrama Unifilar da Subestação São Carlos 3 – Bela Paraíso

Os mapas a seguir identificam geograficamente a Área do município de São Carlos e os unifilares com a configuração geolétrica dos alimentadores (rede primária de distribuição de energia) partindo das subestações afetadas.
