# RELATÓRIO DE SITUAÇÃO DE EMERGÊNCIA

**CPFL PAULISTA**

Período: 10/02/2020

ID: 311

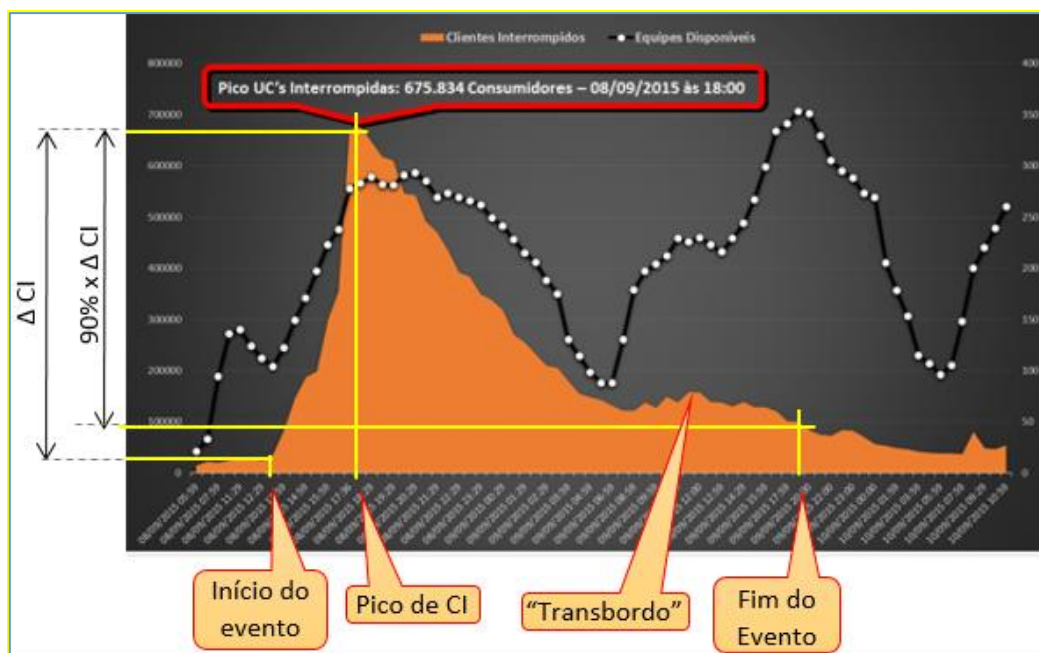
Gráfico 1 – Exemplo de identificação da faixa considerada para classificação de ocorrências num Evento Climático

deslocamento no tempo do Evento Meteorológico. Segue abaixo gráfico que exemplifica o critério utilizado para determinar o fim do Evento Meteorológico.

Dessa forma, a faixa de tempo considerada para classificação das interrupções decorrentes do Evento Climático é a mostrada abaixo:

Período	Dia	Horário
<b>Início</b>	10/02/2020	03h10min
<b>Fim</b>	10/02/2020	12h20min

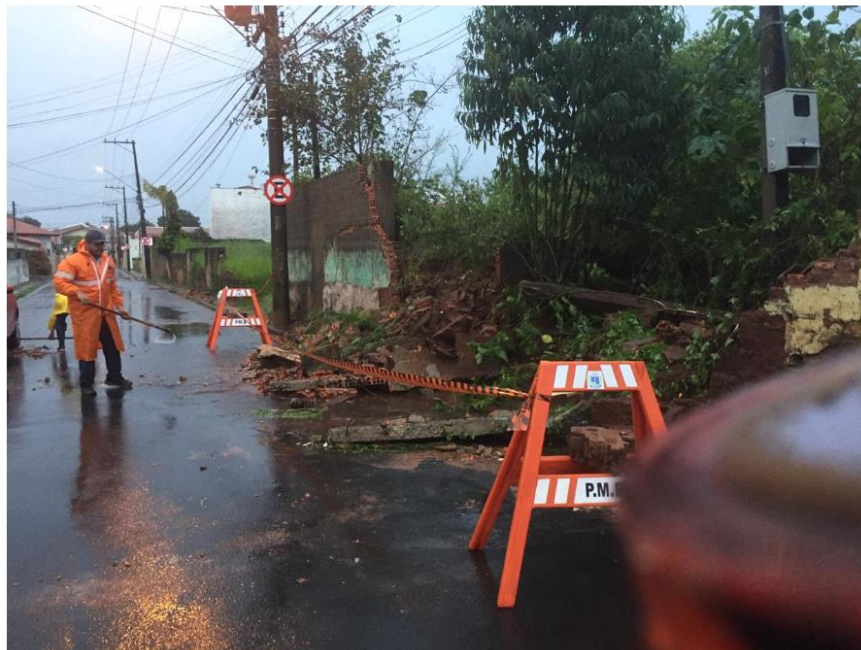
Figura 14 - Registro Jornalístico

A chuva que atingiu Botucatu na tarde desta segunda-feira, 03, causou estragos na cidade. Muros desabaram e ruas ficaram alagadas, complicando o trânsito.

Na avenida Conde Serra Negra um muro de aproximadamente três metros desabou por conta da infiltração. Apesar do estrago, ninguém ficou ferido.

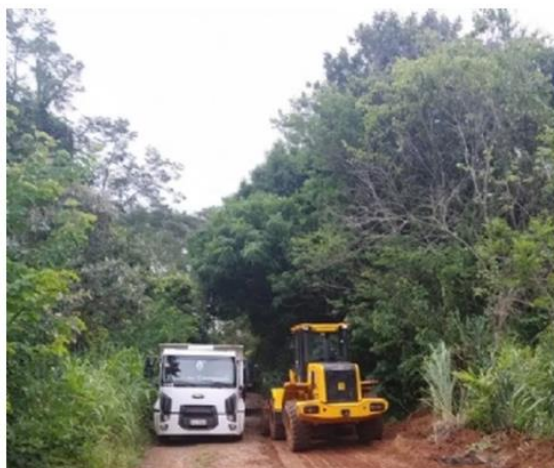
Figura 15 - Registro Jornalístico

# Estradas rurais passam por reparos e são liberadas após a chuva em Botucatu

Tempestade que atingiu a cidade no começo da semana causou estragos e quatro pessoas morreram. Maior parte dos 1,5 km de estradas ficou intransitável.
