# RELATÓRIO DE SITUAÇÃO DE EMERGÊNCIA

**CPFL PAULISTA**

Período 18/11/2020 a 19/11/2020

ID: 325

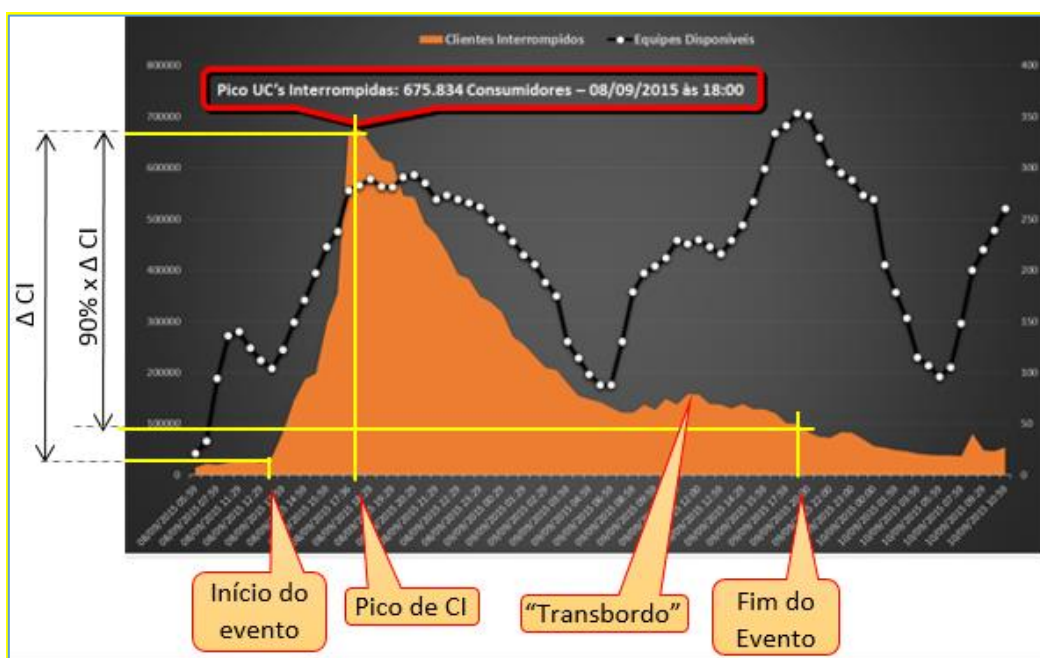
Gráfico 1 – Exemplo de identificação da faixa considerada para classificação de ocorrências num Evento Climático

Para identificação do fim do Evento foi utilizado o critério matemático de restabelecimento do fornecimento de energia a 90% dos clientes interrompidos (CI) entre o início do Evento e o máximo de CI. Entende-se que este critério matemático corrobora o transbordo de ocorrências causadas pelo deslocamento no tempo do Evento Meteorológico. Segue abaixo gráfico que exemplifica o critério utilizado para determinar o fim do Evento Meteorológico.

Dessa forma, a faixa de tempo considerada para classificação das interrupções decorrentes do Evento Climático é a mostrada abaixo:

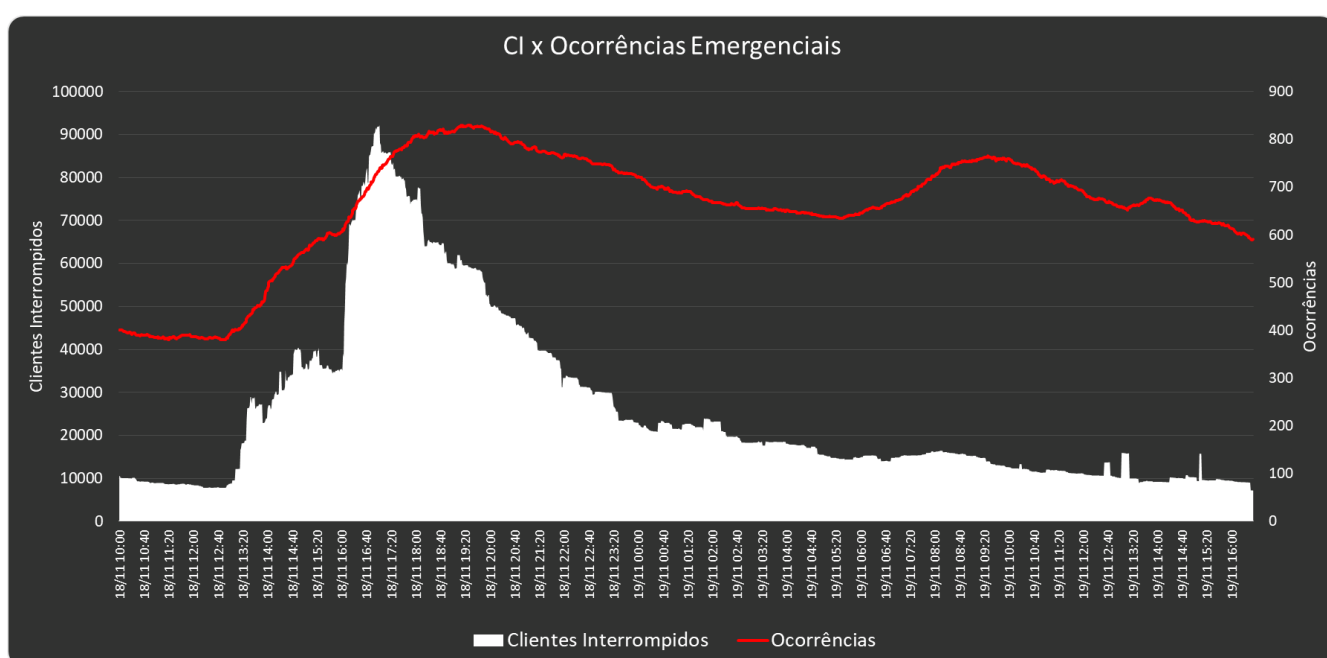
Gráfico 2 – Curva de CI e Ocorrências durante o Evento Climático

O gráfico a seguir ilustra a evolução no tempo do “número de ocorrências X número de consumidores interrompidos (CI)” desde o início do evento no dia 18 até o fim no dia 19 de novembro. Para o atendimento das interrupções adicionais decorrentes do evento fez-se necessário acionar equipes em jornada extra, devido à elevação significativa em curto espaço de tempo da quantidade de ocorrências.

Pode-se observar a eficácia no despacho e na atuação das equipes. Às 17h:00min do dia 18 de novembro o número de consumidores interrompidos atingiu um pico de aproximadamente 90 mil, e aproximadamente às 22h00min do mesmo dia o número de consumidores interrompidos já estava reduzido em aproximadamente 60%.
