RELATÓRIO DE SITUAÇÃO DE EMERGÊNCIA

CPFL PAULISTA

Período 26/09/2021 a 27/09/2021

ID: 348

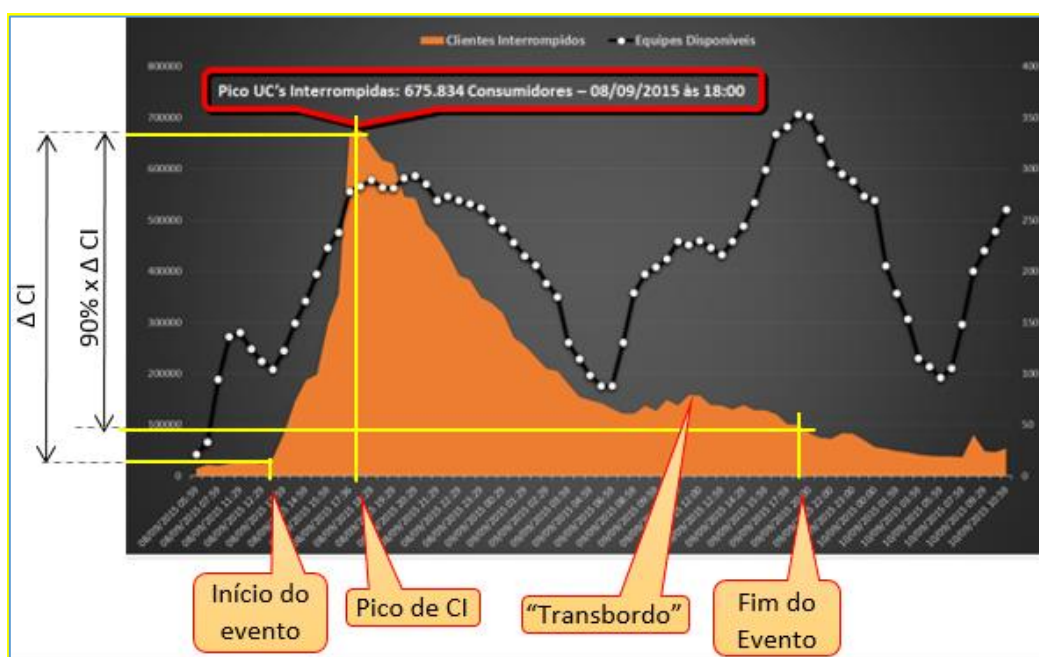
Gráfico 1 – Exemplo de identificação da faixa considerada para classificação de ocorrências num Evento Climático

Para identificação do fim do Evento foi utilizado o critério matemático de restabelecimento do fornecimento de energia a 90% dos clientes interrompidos (CI) entre o início do Evento e o máximo de CI. Entende-se que este critério matemático corrobora o transbordo de ocorrências causadas pelo deslocamento no tempo do Evento Meteorológico. Segue abaixo gráfico que exemplifica o critério utilizado para determinar o fim do Evento Meteorológico.

Dessa forma, a faixa de tempo considerada para classificação das interrupções decorrentes do Evento Climático é a mostrada abaixo:

Período	Dia	Horário
Início	26/09/2021	14h57min
Fim	27/09/2021	11h58min

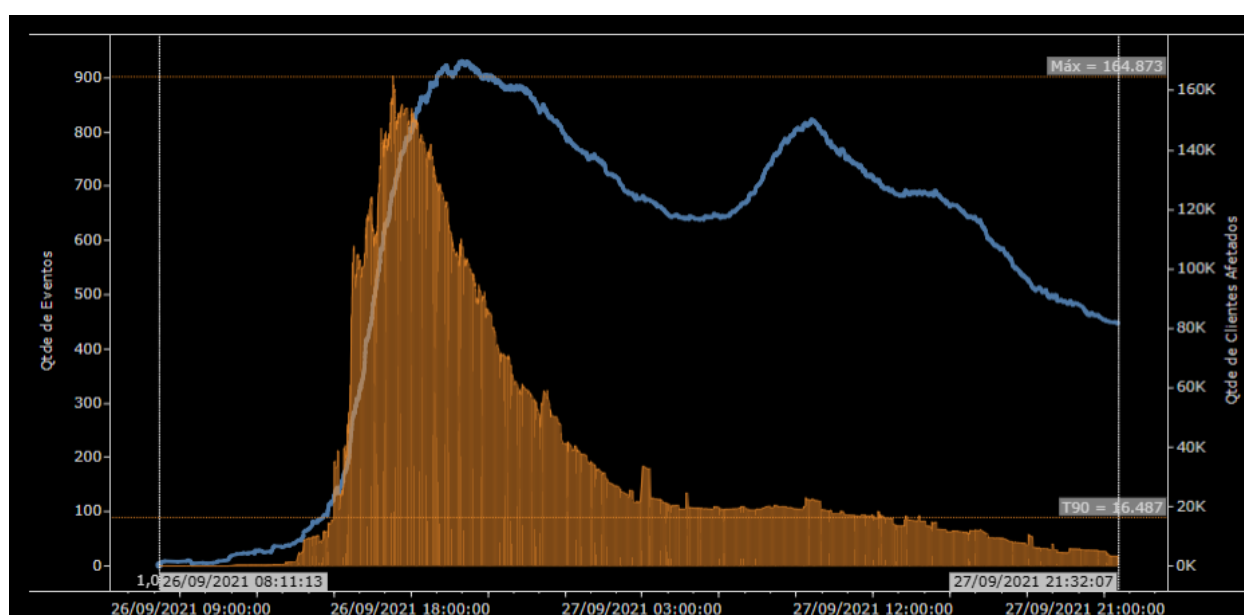
Gráfico 2 – Curva de CI e Ocorrências durante o Evento Climático

O gráfico a seguir ilustra a evolução no tempo do “número de ocorrências X número de consumidores interrompidos (CI)” desde o início do evento no dia 26 até o fim no dia 27 de setembro. Para o atendimento das interrupções adicionais decorrentes do evento fez-se necessário acionar equipes em jornada extra, devido à elevação significativa em curto espaço de tempo da quantidade de ocorrências.

Pode-se observar a eficácia no despacho e na atuação das equipes. Às 17h:16min do dia 26 de setembro o número de consumidores interrompidos atingiu um pico de aproximadamente 165 mil, e aproximadamente às 22h00min do mesmo dia o número de consumidores interrompidos já estava reduzido em aproximadamente 60%.
