RELATÓRIO DE SITUAÇÃO DE EMERGÊNCIA

CPFL PAULISTA

Período 01/10/2021 a 02/10/2021

ID: 350

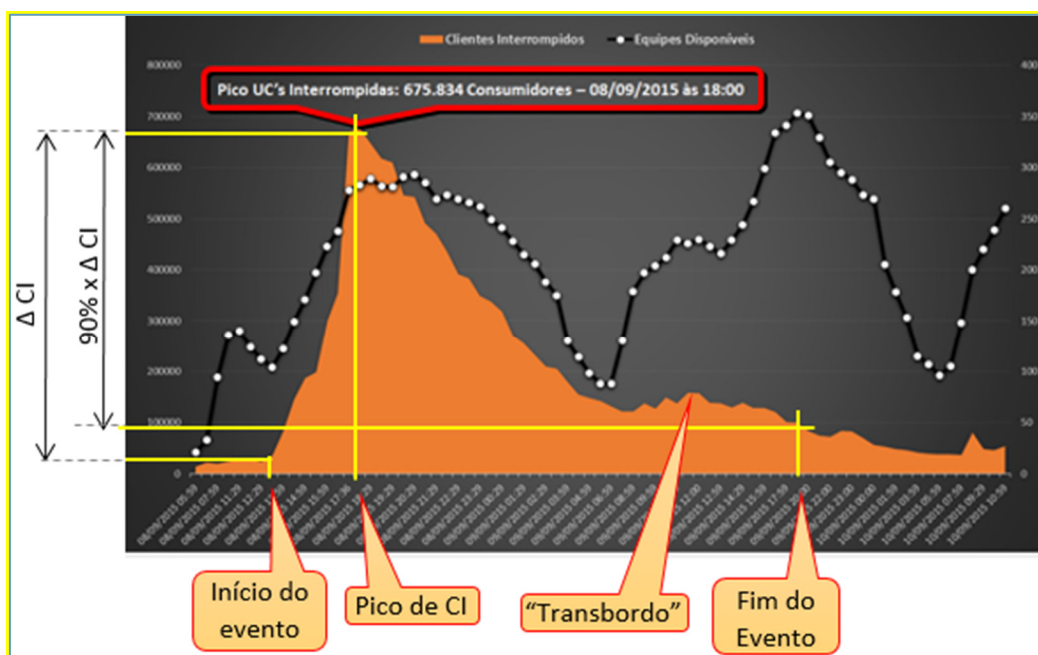
Gráfico 1 – Exemplo de identificação da faixa considerada para classificação de ocorrências num Evento Climático

Para identificação do fim do Evento foi utilizado o critério matemático de restabelecimento do fornecimento de energia a 90% dos clientes interrompidos (CI) entre o início do Evento e o máximo de CI. Entende-se que este critério matemático corrobora o transbordo de ocorrências causadas pelo deslocamento no tempo do Evento Meteorológico. Segue abaixo gráfico que exemplifica o critério utilizado para determinar o fim do Evento Meteorológico.

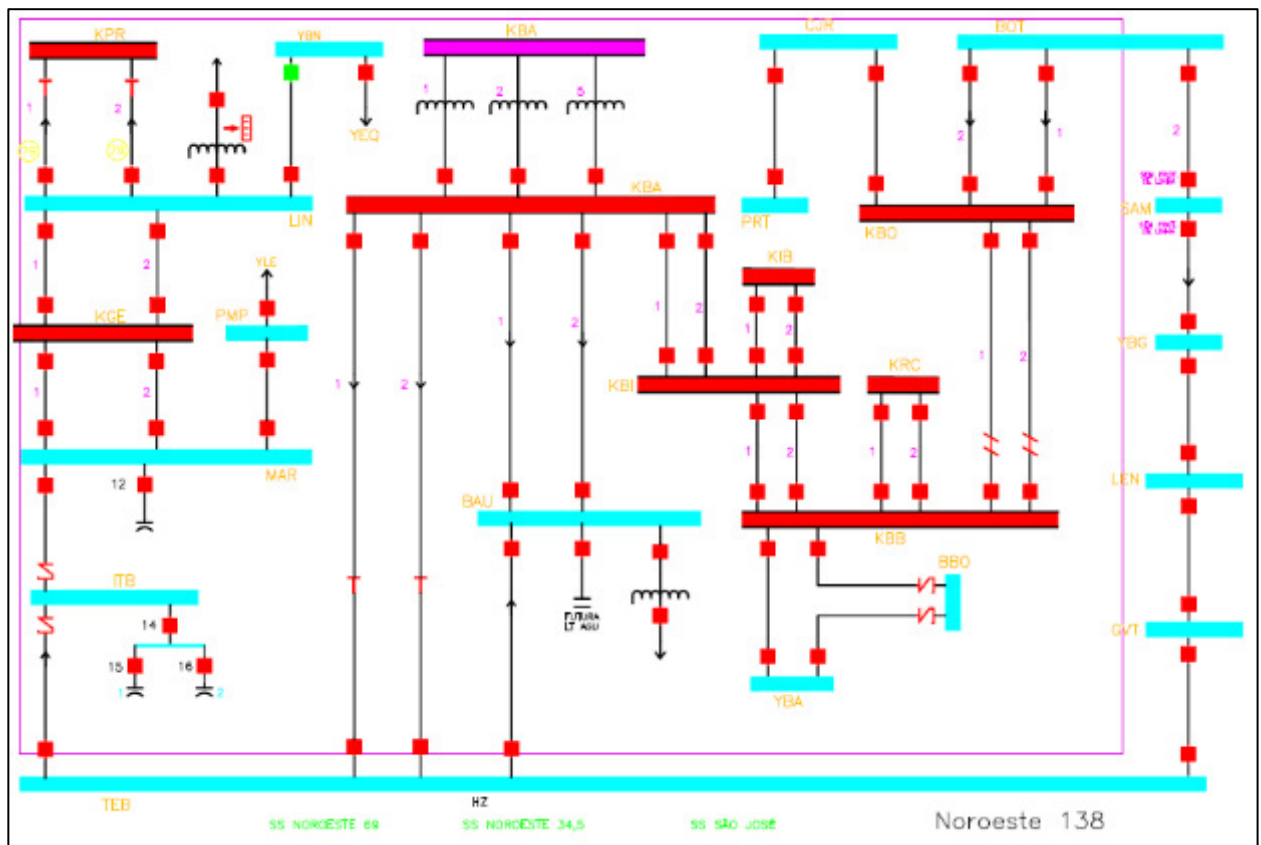
Figura 3 - Diagrama Unifilar de Subtransmissão da regional NOROESTE

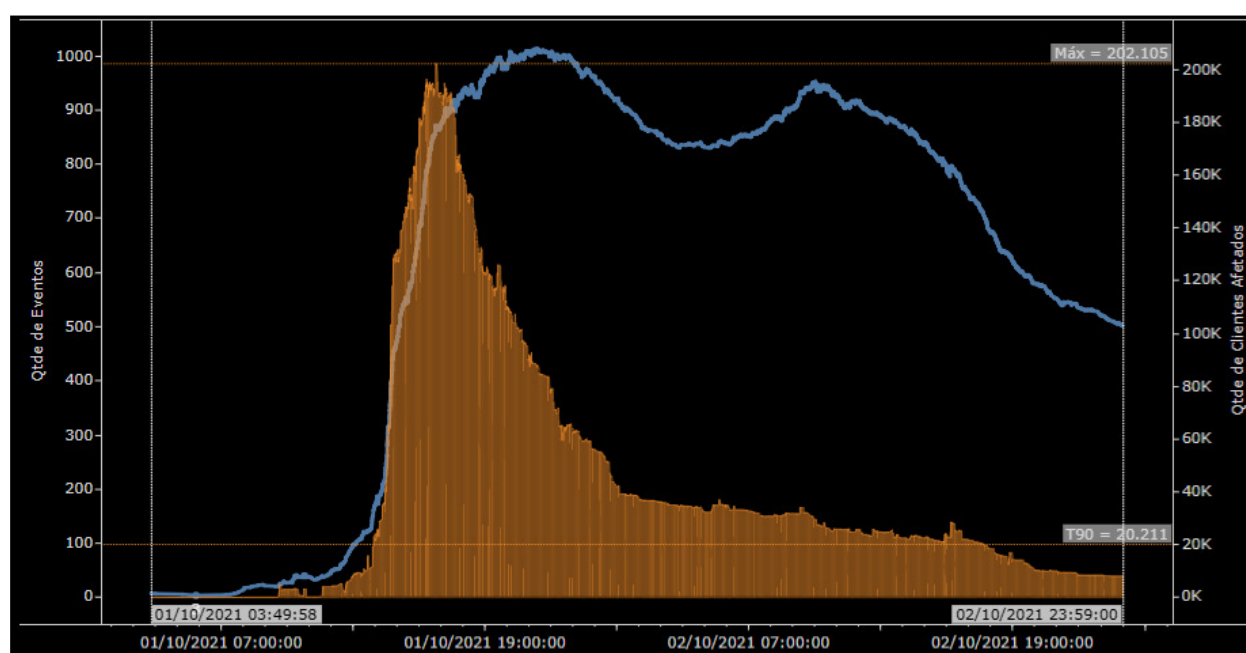
O gráfico a seguir ilustra a evolução no tempo do “número de ocorrências X número de consumidores interrompidos (CI)” desde o início do evento no dia 01 até o fim no dia 02 de outubro. Para o atendimento das interrupções adicionais decorrentes do evento fez-se necessário acionar equipes em jornada extra, devido à elevação significativa em curto espaço de tempo da quantidade de ocorrências.

Gráfico 2 – Curva de CI e Ocorrências durante o Evento Climático

Pode-se observar a eficácia no despacho e na atuação das equipes, visto que, às 16h:45min do dia 01 de outubro, o número de consumidores interrompidos atingiu o pico de aproximadamente 202 mil, e por volta das 16h47min do dia seguinte (02/10) este número havia reduzido para aproximadamente 22.100, representando apenas 10% do valor de pico (máximo) de clientes interrompidos.

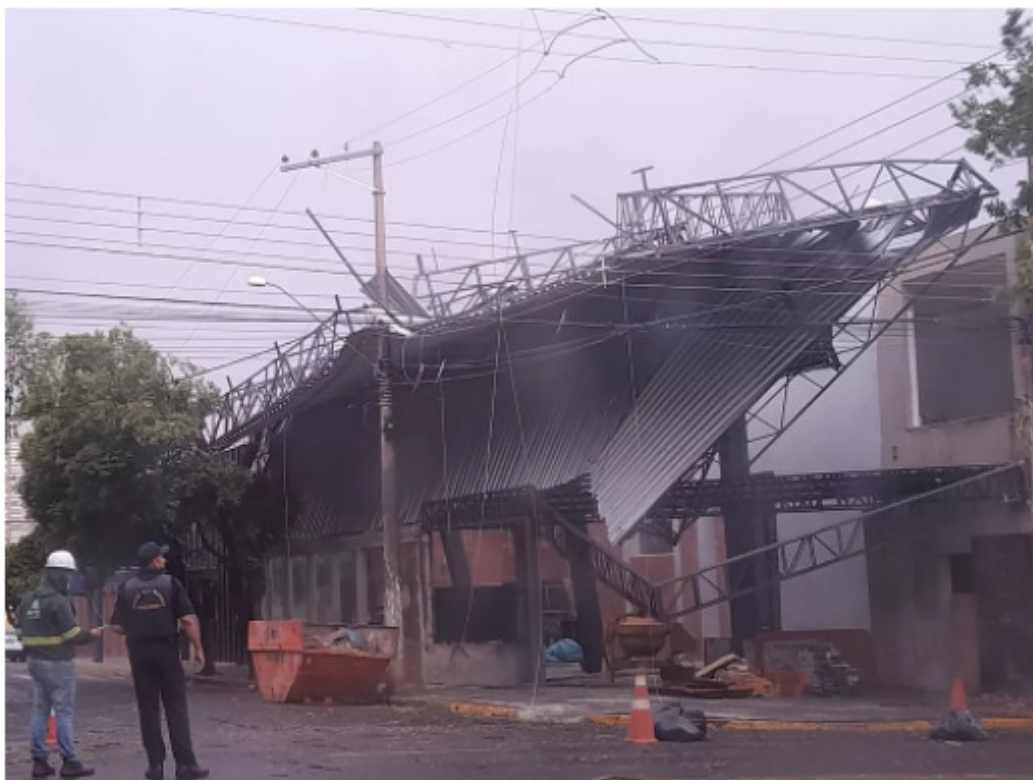
Figura 8 - Registro Fotográfico

Vendaval destelhou empresa em Araçatuba — Foto: Arquivo pessoal

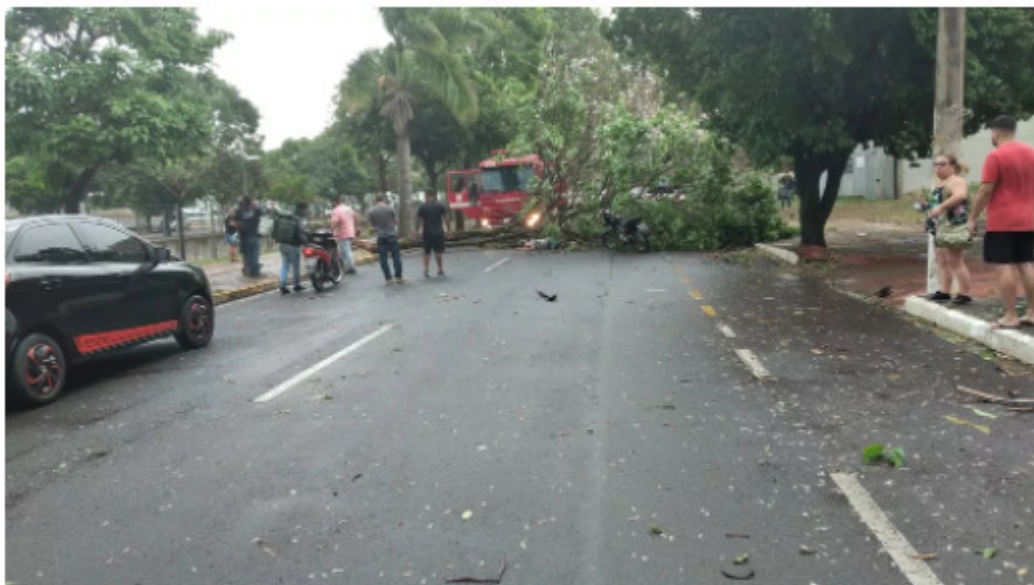
Figura 9 - Registro Fotográfico

Árvore caiu e deixou motociclista gravemente ferido em Araçatuba — Foto: Arquivo pessoal

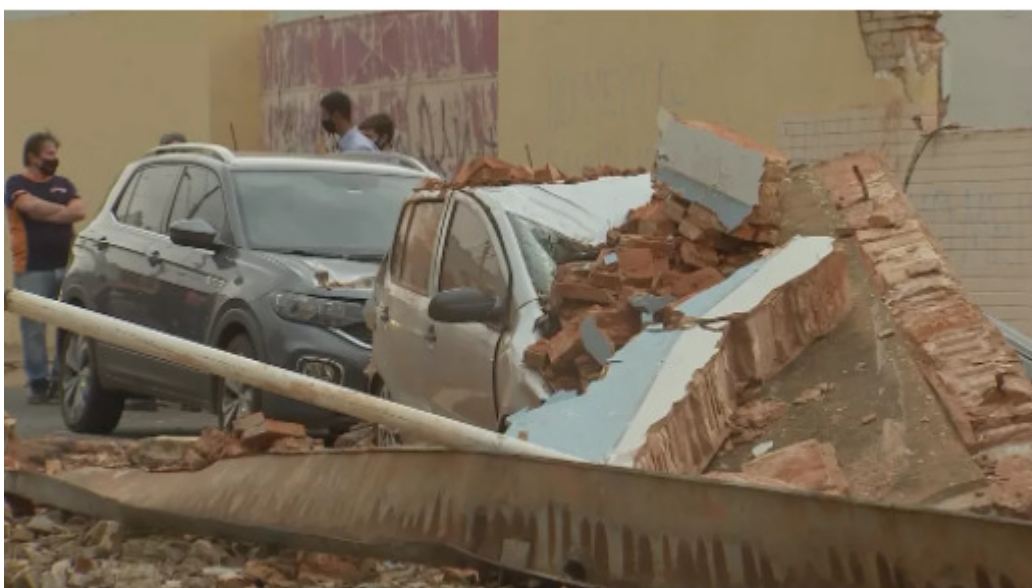
Figura 10 - Registro Fotográfico

Muro caiu sobre carros em Araçatuba — Foto: Reprodução/TV TEM

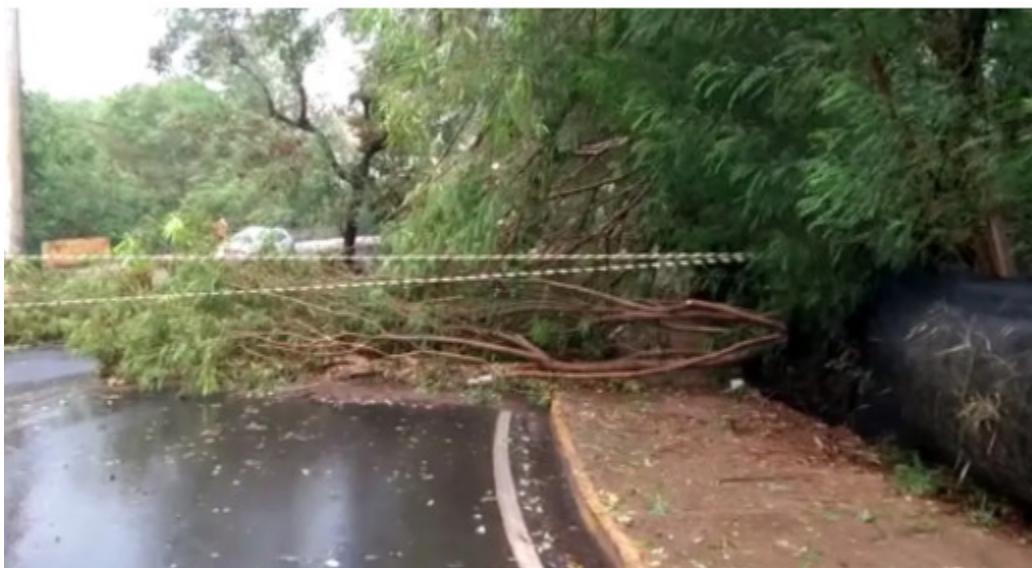
Figura 11 - Registro Fotográfico

Árvore caiu em avenida de Araçatuba — Foto: Arquivo pessoal

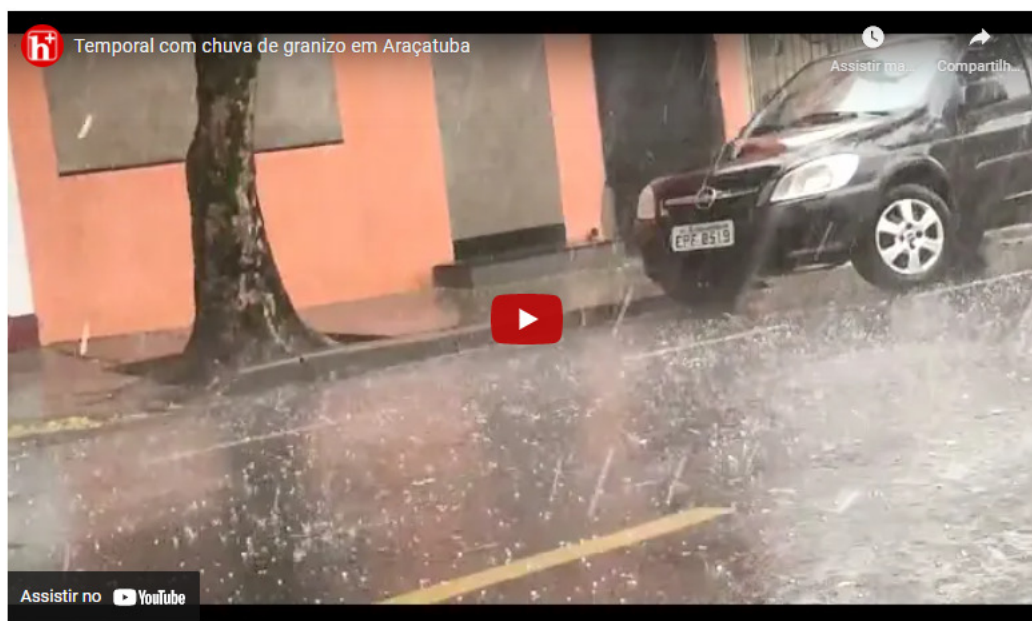
Figura 12 - Registro Fotográfico

Um temporal no início da tarde desta sexta-feira (1), com chuva de granizo, levantou uma nuvem de poeira, derrubou árvores e destelhou parte do prédio de uma transportadora em Araçatuba (SP).
