RELATÓRIO DE SITUAÇÃO DE EMERGÊNCIA

CPFL PAULISTA

Período 03/10/2021 a 04/10/2021

ID: 351

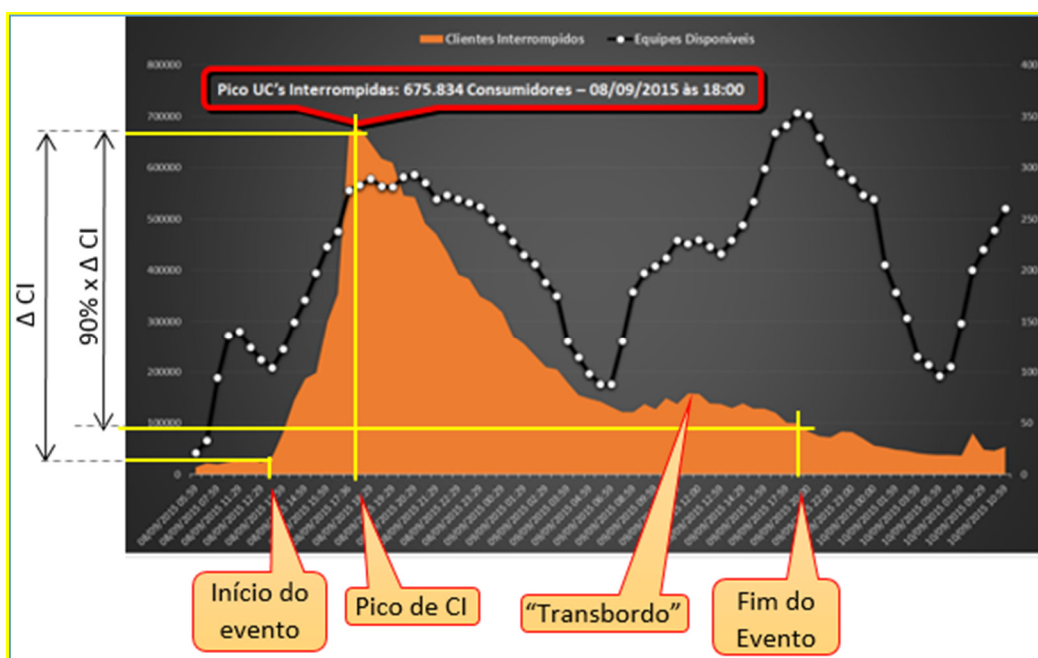
Gráfico 1 – Exemplo de identificação da faixa considerada para classificação de ocorrências num Evento Climático

Para identificação do fim do Evento foi utilizado o critério matemático de restabelecimento do fornecimento de energia a 90% dos clientes interrompidos (CI) entre o início do Evento e o máximo de CI. Entende-se que este critério matemático corrobora o transbordo de ocorrências causadas pelo deslocamento no tempo do Evento Meteorológico. Segue abaixo gráfico que exemplifica o critério utilizado para determinar o fim do Evento Meteorológico.

Dessa forma, a faixa de tempo considerada para classificação das interrupções decorrentes do Evento Climático é a mostrada abaixo:

Período	Dia	Horário
Início	03/10/2021	13h03min
Fim	04/10/2021	11h25min

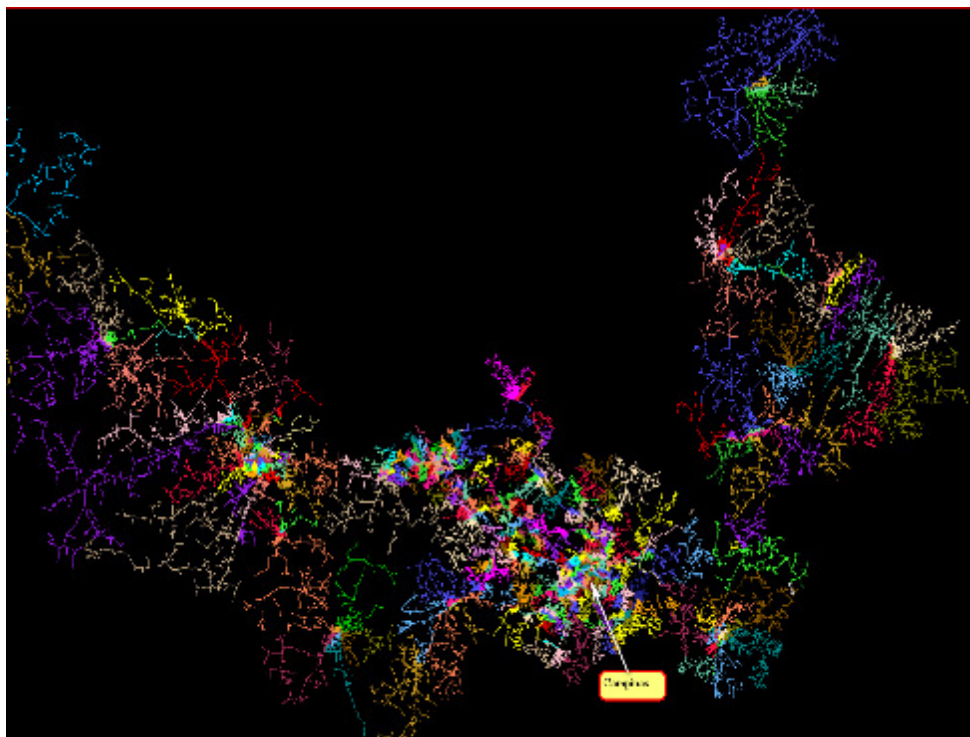
Figura 5 - Mapa Geolétrico da concessão CPFL Paulista – Região Sudeste

Na sequência são apresentados os mapas geométricos (com as redes primárias de distribuição) da concessão da CPFL Paulista (área afetada pelo Evento Climático), separados nas três grandes regionais, onde foram destacadas as Sedes Regionais, nas cidades de Campinas, Bauru e Ribeirão Preto.

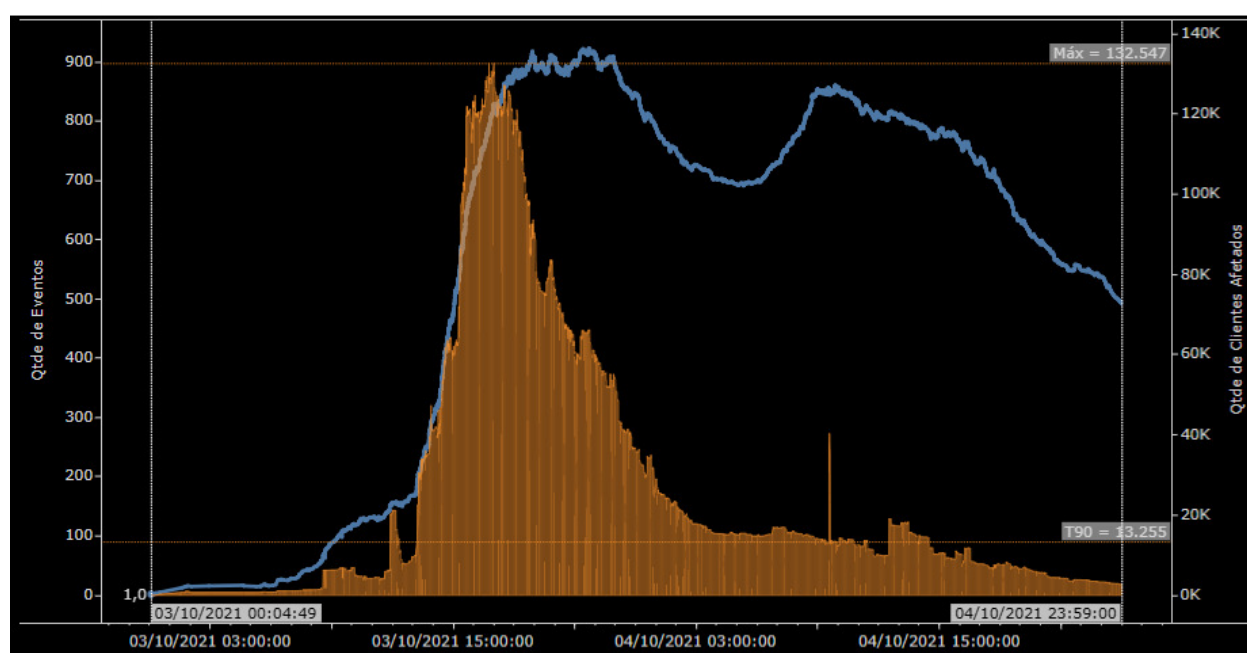
Gráfico 2 – Curva de CI e Ocorrências durante o Evento Climático

O gráfico a seguir ilustra a evolução no tempo do “número de ocorrências X número de consumidores interrompidos (CI)” desde o início do evento no dia 03 até o fim no dia 04 de outubro. Para o atendimento das interrupções adicionais decorrentes do evento fez-se necessário acionar equipes em jornada extra, devido à elevação significativa em curto espaço de tempo da quantidade de ocorrências.

Pode-se observar a eficácia no despacho e na atuação das equipes. Por volta das 16h:59min do dia 03 de outubro o número de consumidores interrompidos atingiu um pico de aproximadamente 132 mil, e por volta das 14h22min do dia seguinte (04/10) este número havia reduzido para aproximadamente 13.255, representando apenas 10% do valor de pico (máximo) de clientes interrompidos.

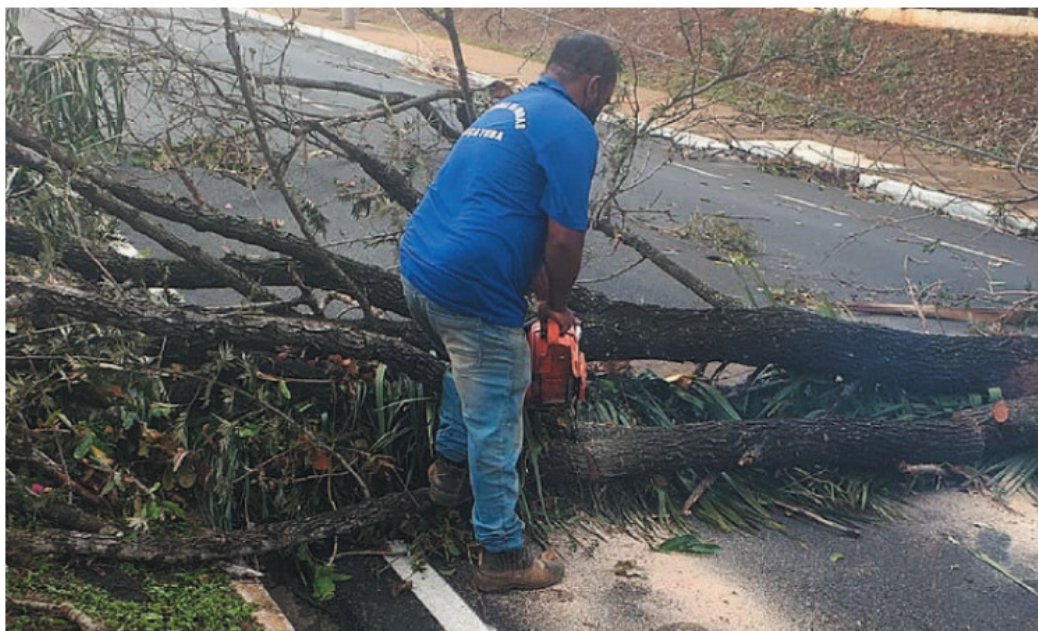
Figura 8 - Registro Jornalístico

RECUPERAÇÃO Funcionários da Prefeitura de Araçatuba trabalharam neste sábado para restabelecer o trânsito em vias que ficaram interditadas com galhos (Foto:

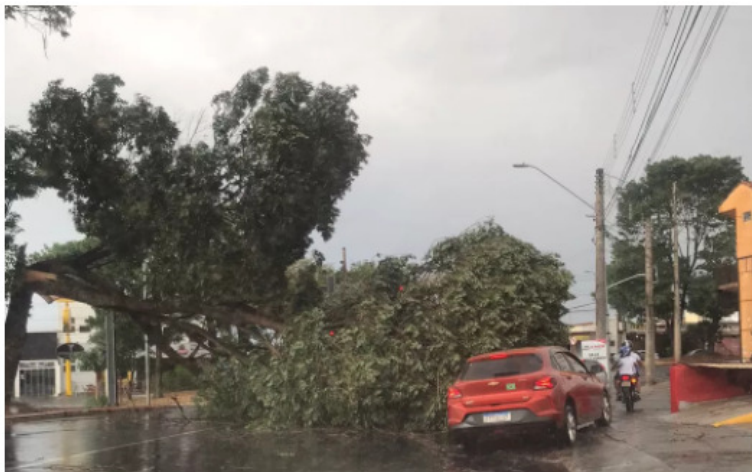
Figura 11 - Registro Jornalístico

Árvore caiu próximo ao salão das Roseiras em Araraquara impedindo o trânsito — Foto: Redes sociais

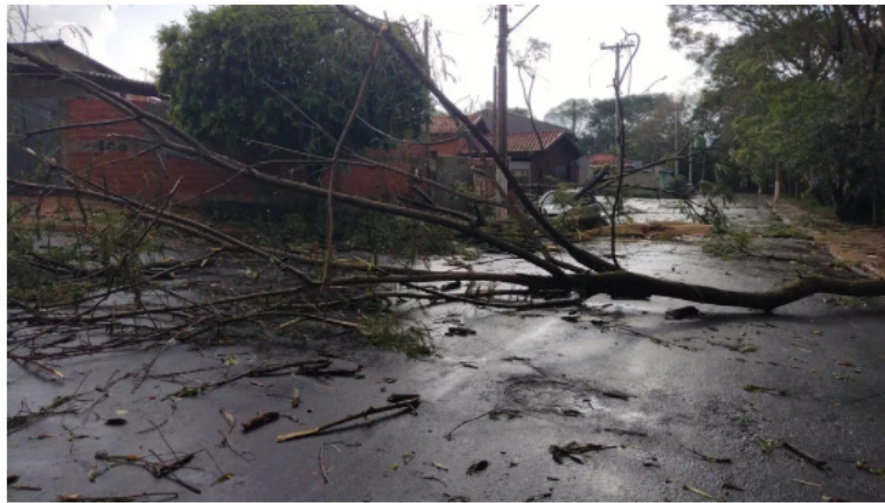
Figura 14 - Registro Jornalístico

Moradores registraram queda de árvores durante temporal em Guariba, SP — Foto: Reprodução/ Redes sociais

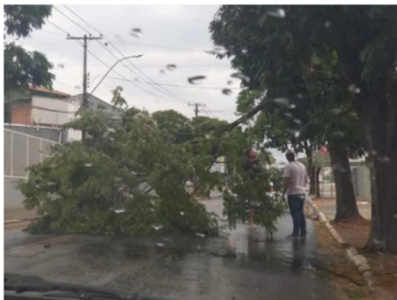
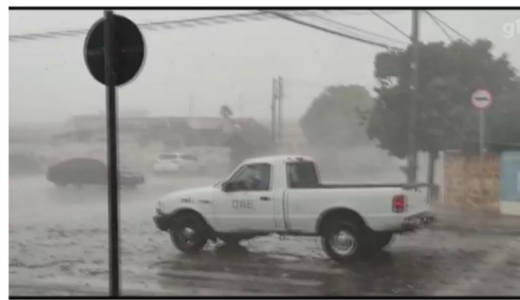
Figura 15 - Registro Jornalístico

Queda de árvore em rua de Nova Odessa (SP) neste domingo (3) — Foto: Prefeitura de Nova Odessa

Chuva que atingiu Americana (SP) na tarde deste domingo (3) veio acompanhada de rajadas de vento — Foto: Hebert Marlon Sachi

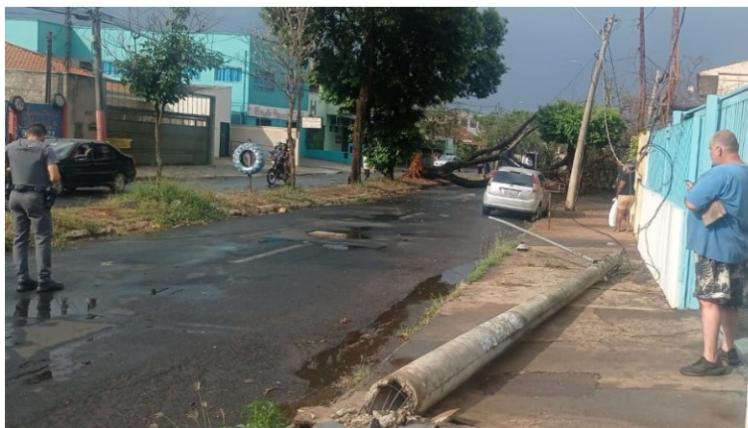
Figura 17 - Registro Jornalístico

Estrago em Araraquara (Foto: Rede Social)

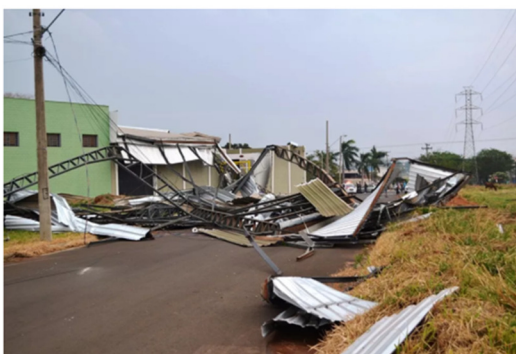
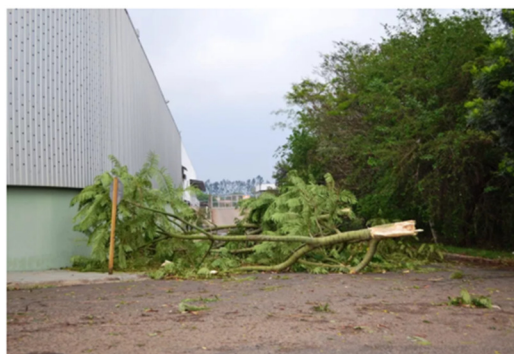
Destelhamento no Distrito Industrial de Matão — Foto: Imagens cedidas

Ventania derrubou árvores em Matão — Foto: Imagens cedidas

Segundo a **CPFL Paulista**, fortes ventos, acompanhados de descargas atmosféricas e chuva em grande volume, causaram danos em Araraquara, São Carlos, Matão, Motuca, Américo Brasiliense e Santa Lúcia.

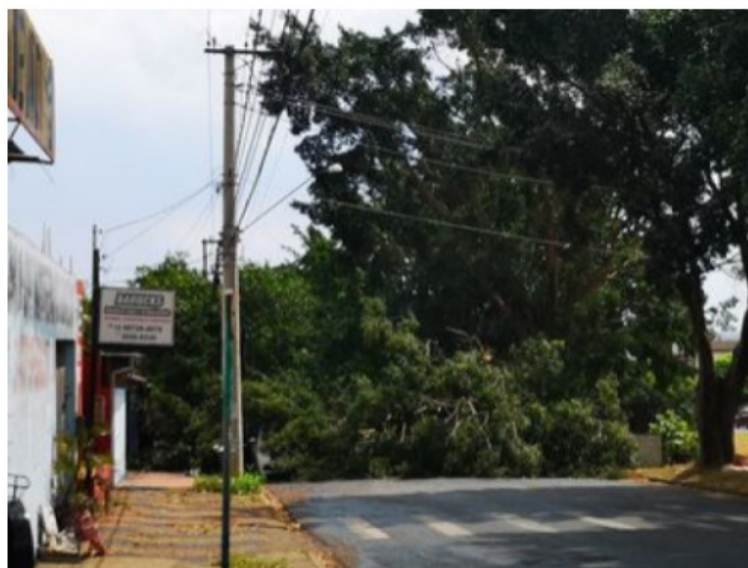
Figura 32 - Registro Jornalístico

Avenida Antonio Pedroso: árvore caiu na via sobre dois carros

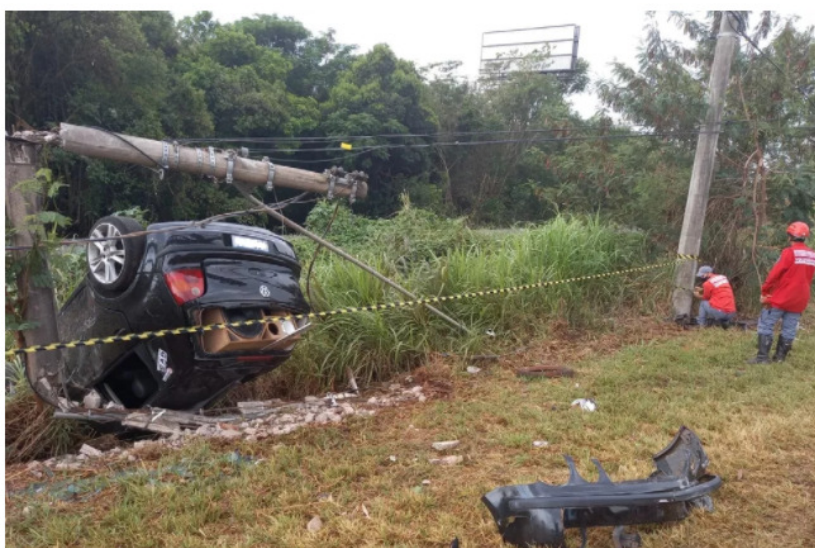
Figura 37 - Registro Jornalístico

Limpeza pós chuvas e ventos fortes domingo, em Nova Odessa — Foto: Divulgação/ Prefeitura de Nova Odessa

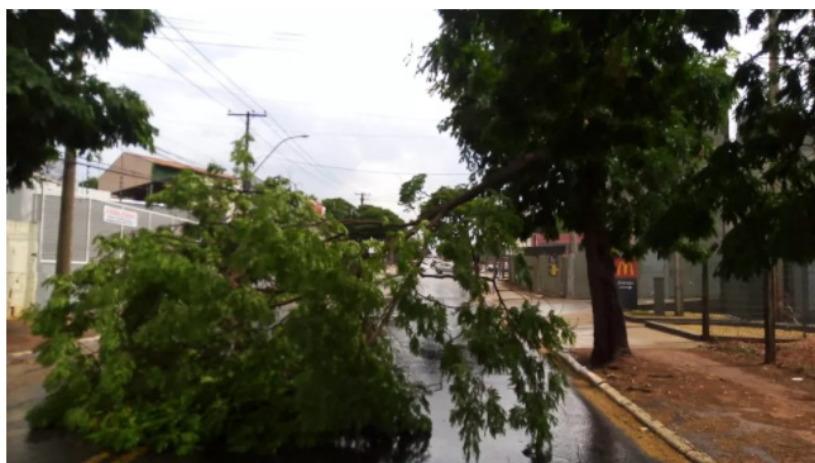
Figura 38 - Registro Jornalístico

Árvore caída em Nova Odessa após chuva e vento registrados no domingo — Foto: Divulgação/ Prefeitura de Nova Odessa
