# RELATÓRIO DE SITUAÇÃO DE EMERGÊNCIA

**CPFL PAULISTA**

Período 23/10/2021 a 24/10/2021

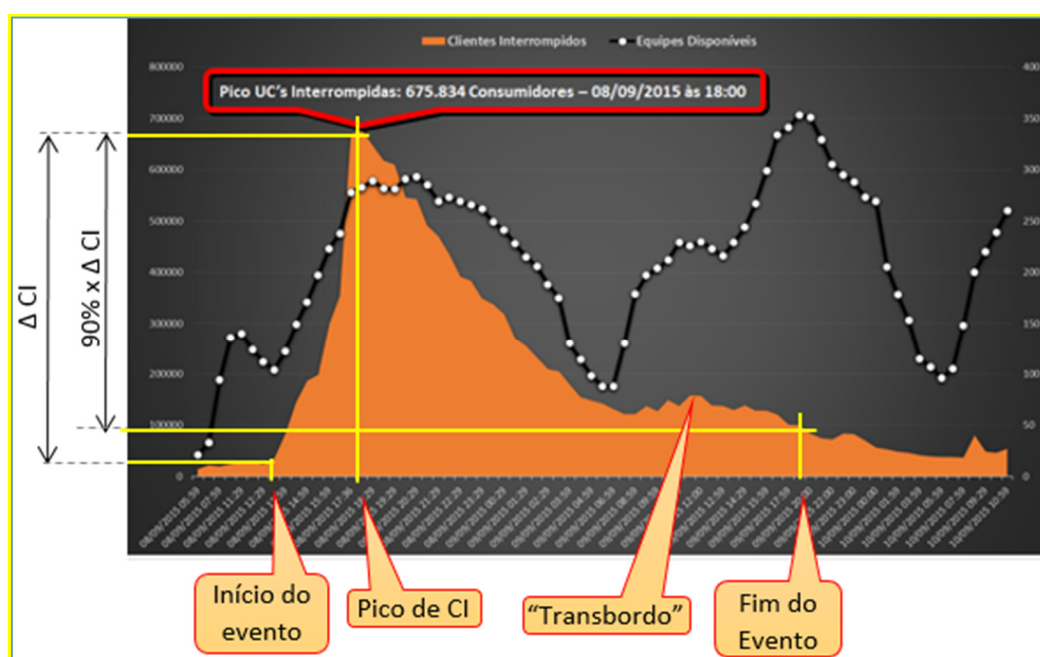
Para identificação do fim do Evento foi utilizado o critério matemático de restabelecimento do fornecimento de energia a 90% dos clientes interrompidos (CI) entre o início do Evento e o máximo de CI. Entende-se que este critério matemático corrobora o transbordo de ocorrências causadas pelo deslocamento no tempo do Evento Meteorológico. Segue abaixo gráfico que exemplifica o critério utilizado para determinar o fim do Evento Meteorológico.

Gráfico 1 – Exemplo de identificação da faixa considerada para classificação de ocorrências num Evento Climático

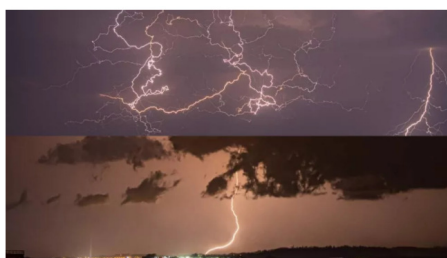
*Figura 9 - Registro Jornalístico*

Temporal do final de semana causou estragos em Ourinhos (SP) — Foto: Márcia Sato / Arquivo Pessoal

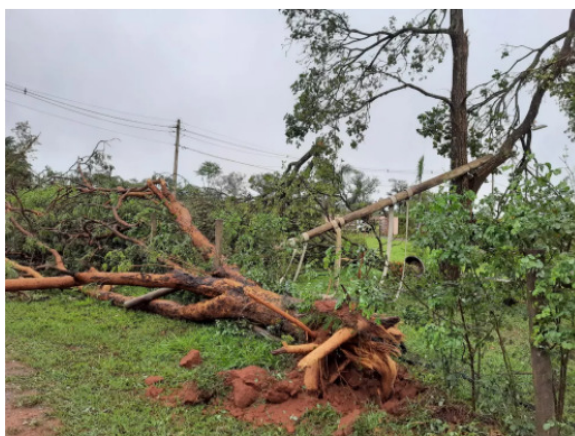
*Figura 11 - Registro Jornalístico*

Diversas árvores caíram dentro de um condomínio em Arealva — Foto: Genivalter Damasceno/Arquivo Pessoal

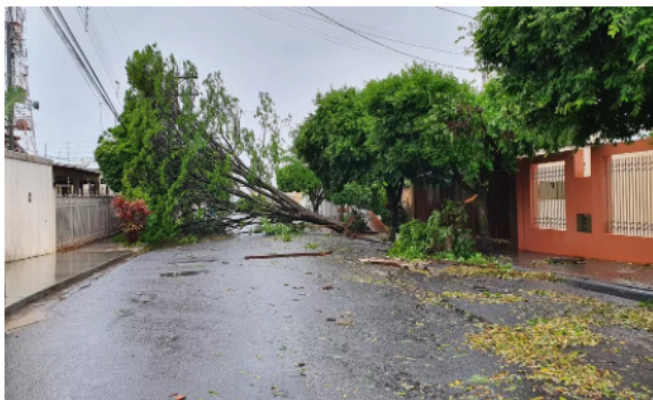
*Figura 12 - Registro Jornalístico*

Prefeitura de Paraguaçu Paulista ainda realiza balanço de quantas árvores caíram após temporal na cidade — Foto: Eugênio Pernica/Arquivo Pessoal

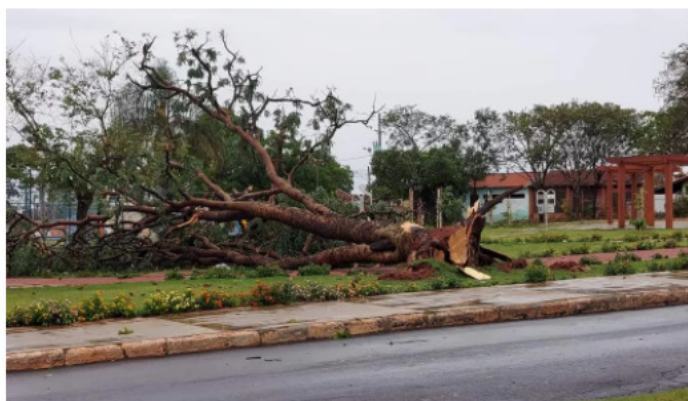
*Figura 13 - Registro Jornalístico*

A prefeitura está fazendo um levantamento sobre os estragos ocasionados em Jacanga — Foto: Paulo França /Arquivo Pessoal

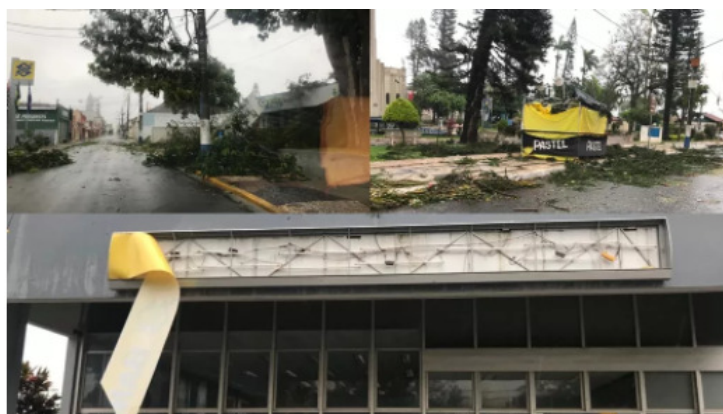
*Figura 14 - Registro Jornalístico*

Chuva forte causa diversos estragos em Echaporã (SP) — Foto: Daniel Panobianco /Arquivo Pessoal

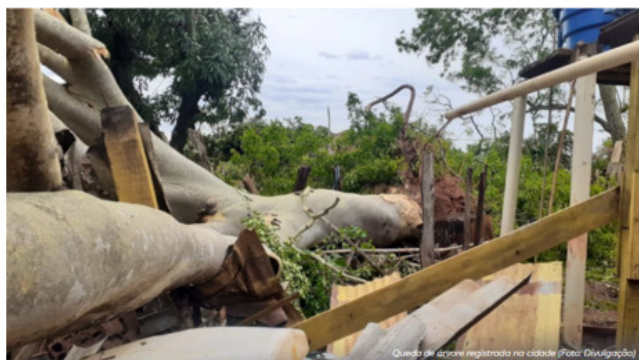
Figura 15 - Registro Jornalístico

Queda de árvore registrada na cidade (Foto: Divulgação)

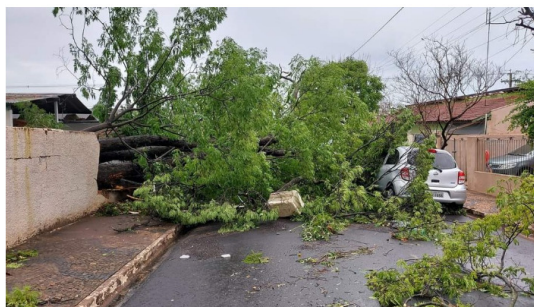
Figura 18 - Registro Jornalístico

Várias árvores caíram e prejudicaram a fiação da rede elétrica em Jacanga (Foto: Paulo França/Arquivo Pessoal)

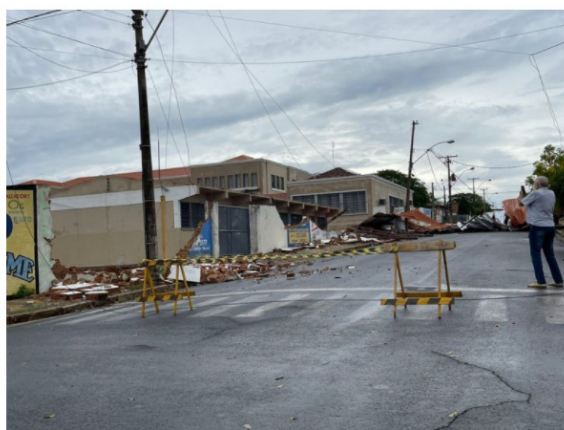
Figura 23 - Registro Jornalístico

Parte do telhado de uma escola estadual Alfredo Pujol foi arrancado pela força do vento em Pirajuí. — Foto: Marcelo Costa/Arquivo Pessoal

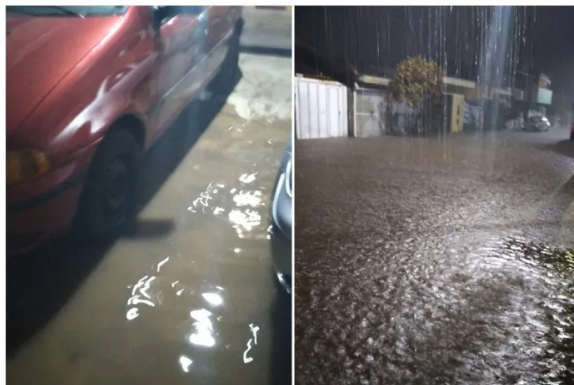
Chuva alagou ruas

A chuva desta madrugada de domingo, 24, causou transtornos em alguns bairros de São Carlos. Um deles foi o Aracy II que teve ruas alagadas (especialmente a rua 26), sendo o
